# Aplicação do Dense Stereo Matching (DSM) na produção de Mapas e Fichas de Identificação de Danos em patrimônio cultural edificado

Este artigo trata do processo de documentação arquitetônica da chaminé da antiga Companhia de Fiação e Tecelagem São Pedro, construída em 1911, monumento do patrimônio industrial localizado no interior de São Paulo. Foram realizados estudos para o desenvolvimento de métodos de obtenção de modelos geométricos (3D) de elementos arquitetônicos com formas complexas, através de nuvem de pontos gerada e malha texturizada de altíssima qualidade obtidas por fotografias realizadas com a técnica *Dense Stereo Matching* (DSM). O objetivo foi obter um levantamento arquitetônico detalhado da chaminé com ênfase nas manifestações patológicas presentes em sua superfície, explorando as possibilidades de tratamento e manipulação dos resultados para obtenção de peças gráficas para elaboração de Mapas e Fichas de Identificação de Danos em projetos de restauro arquitetônico. O resultado alcançado propõe reflexões sobre o processo de documentação detalhada, associada às etapas de conhecimento e diagnóstico sobre o bem e suas técnicas e materiais construtivos, discutindo po

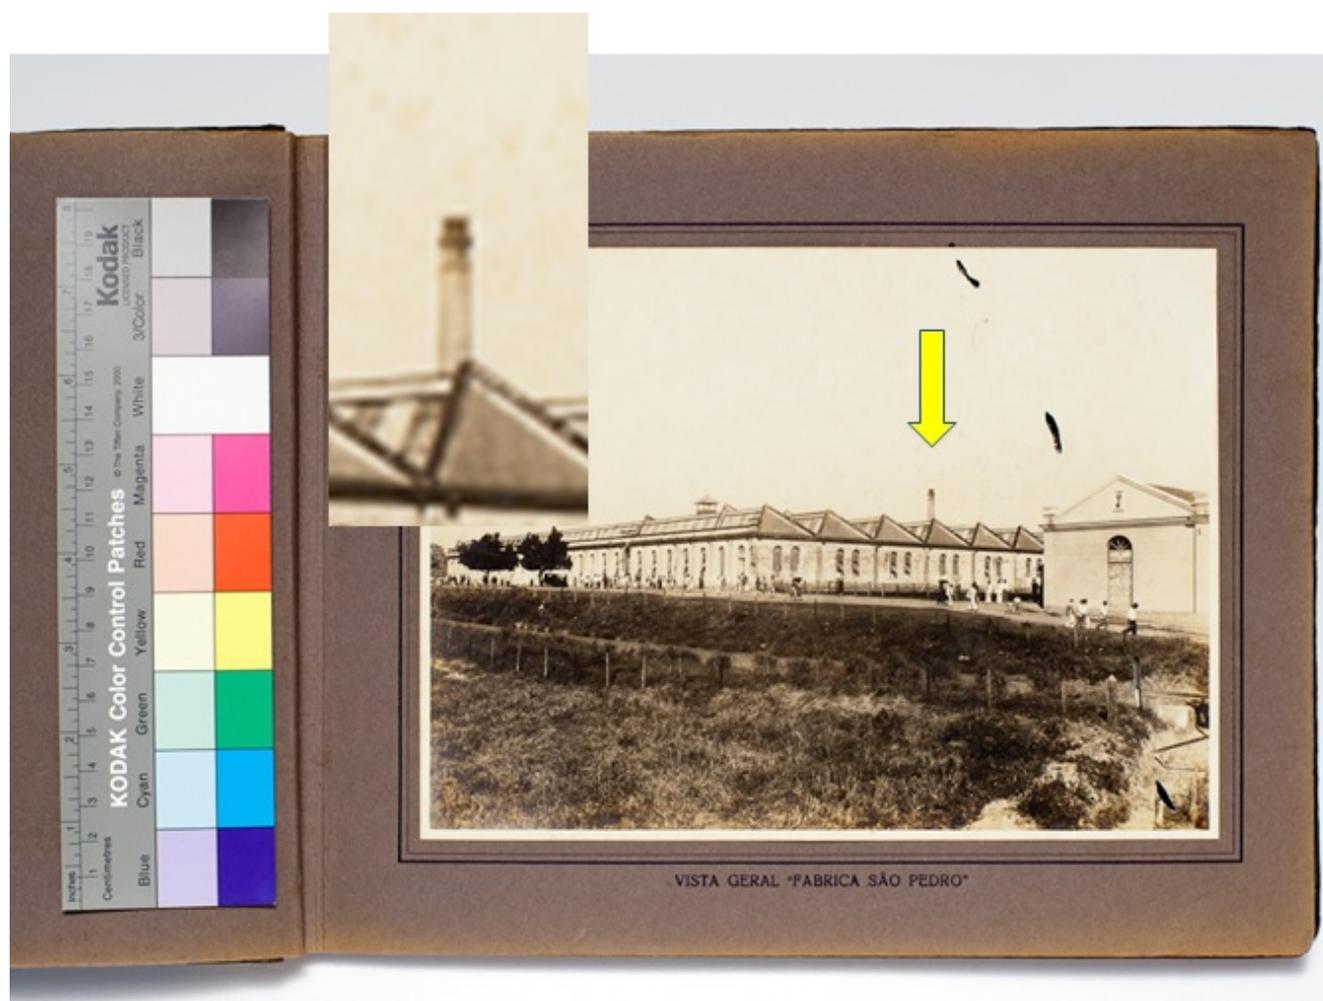
Fig. 1. Montagem indicando a posição da chaminé na antiga fábrica (anos 1920) (fonte: editado pelos autores a partir de reprodução fotográfica do “Álbum da Companhia, Fiação e Tecelagem São Pedro” publicado nos anos 1920. Acervo FAMA Museu).

O objeto escolhido para o estudo é a chaminé existente no conjunto arquitetônico tombado que era conhecido como “Companhia de Fiação e Tecelagem São Pedro”, situado na cidade

de Itu, estado de São Paulo (Fig. 1). Trata-se de um notável exemplar da arquitetura industrial paulista, construído a partir de 1911, cuja autoria do projeto é atribuída ao franco-brasileiro Louis Marins Amirat, proeminente arquiteto e mestre construtor que atuou na cidade de Itu entre o final do século XIX e as duas primeiras décadas do século XX, conforme salienta Giulia Vercelli [2].

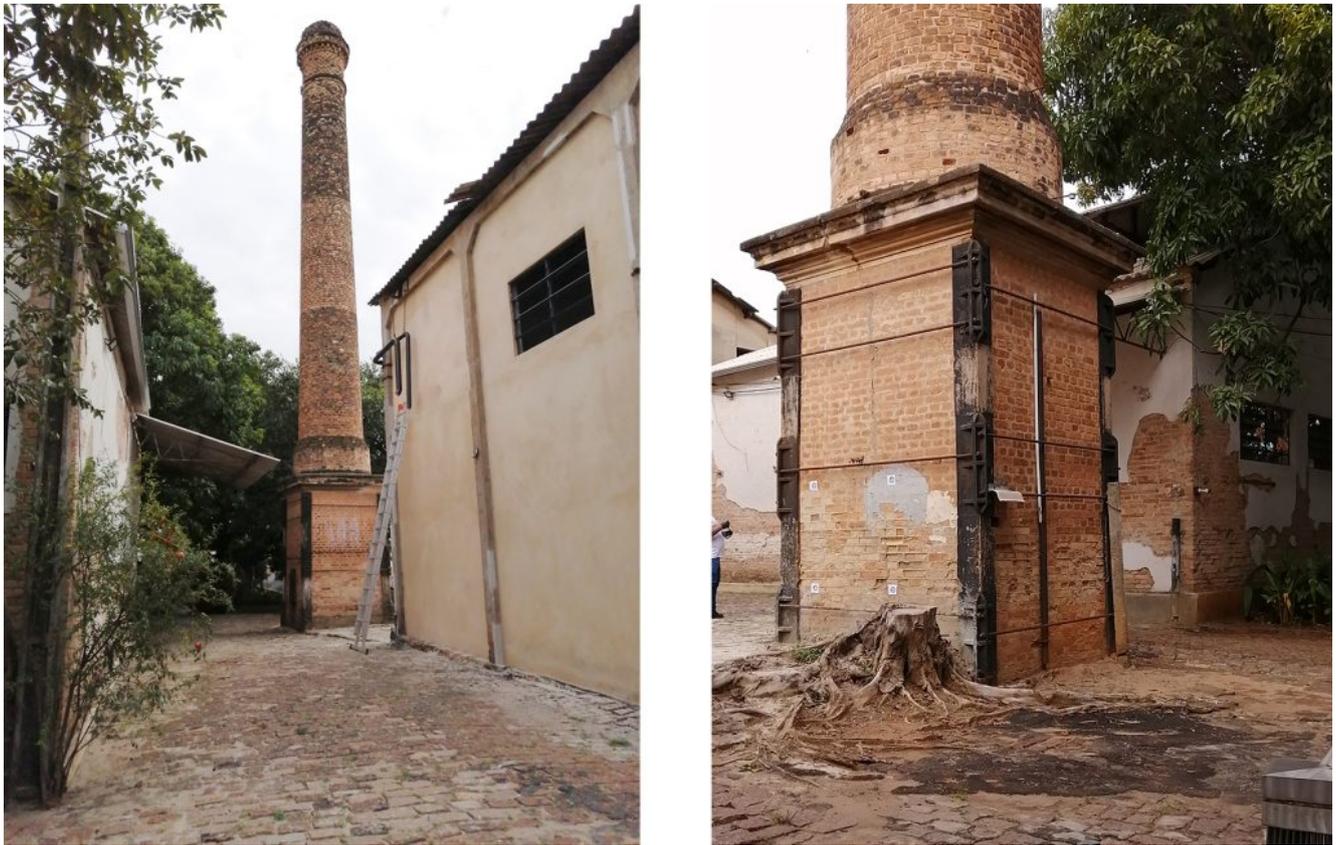
A chaminé da antiga fábrica possui uma base com 4,79 m de altura, de planta executada e construída com tijolos e travas e barras em ferro fundido e cantoneiras em concreto. Tais elementos funcionavam como um sistema para travar a estrutura contra a dilatação causada por elevadas temperaturas internas durante o uso. As partes que compõem a chaminé são: fornalha, constituída aqui como um elemento de geometria levemente trapezoidal, com a base alargada junto ao piso; o fuste, que é o tubo de saída do ar quente durante a combustão; e o coroamento, localizado no topo, como um anel envoltório, formado também por tijolos (Fig. 2).

Fig. 2. Vista à distância e aproximada da chaminé - 2021 (fonte: acervo pessoal dos autores).

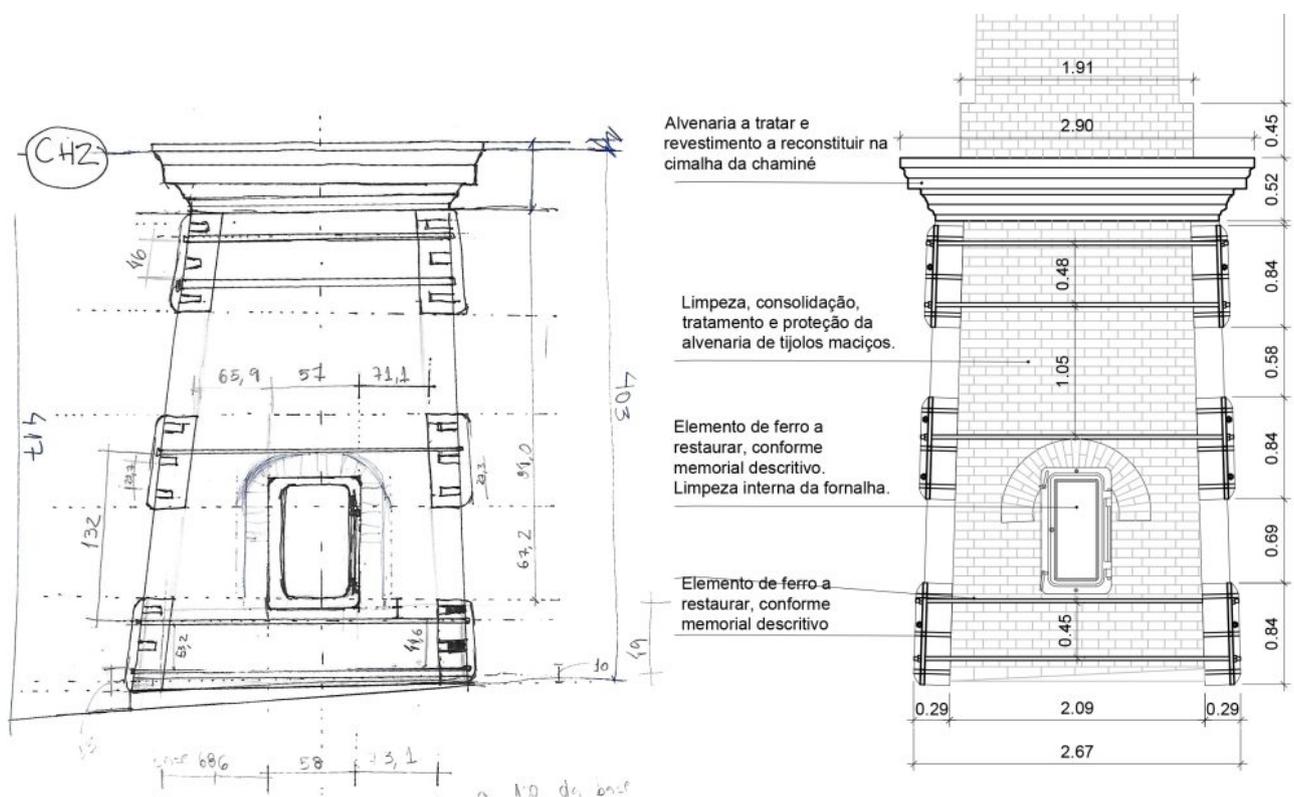
Fig. 3. Levantamento realizado em 2019 por medição direta, sem fotogrametria - croqui e desenho técnico (fonte: elaborado pelos autores).

Entretanto, considerou-se que a medição direta não foi capaz de captar com exatidão as irregularidades presentes no objeto e em sua superfície. A incorporação de técnicas de fotogrametria permite criar uma interface entre a arquitetura e a arqueologia, pois torna possível não apenas levantar informações sobre a geometria construída, mas também incorporar dados visuais sobre acidentes construtivos, deformações, cronologias e envelhecimento dos materiais de forma precisa, conforme apontam Regina Andrade Tirello e Rodolpho Henrique Correa [5].

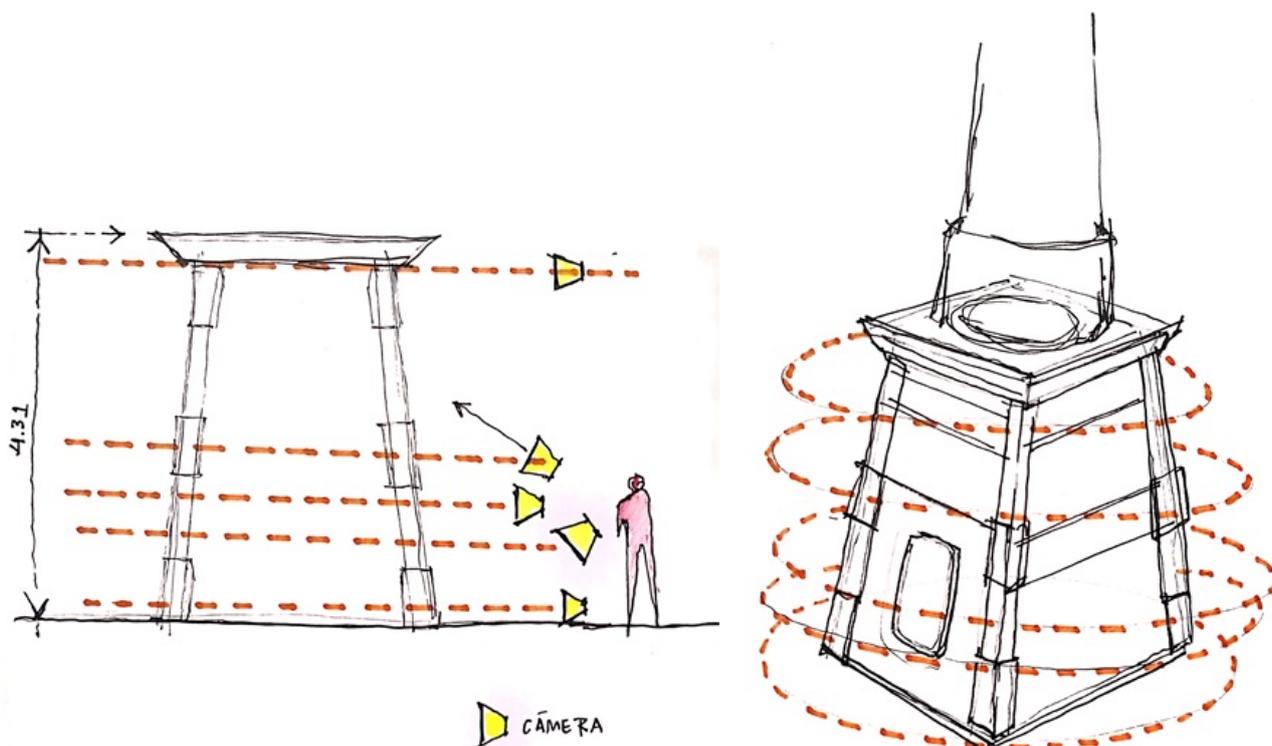
Sobre a tomada fotográfica, o fato de a chaminé se encontrar em localização com livre circulação ao seu redor permitiu que a tomada de fotos seguisse a indicação de orbitá-la, enquanto era realizada a tomada fotográfica. As fotos foram realizadas considerando a distância variante entre 1,50m e 1,80m entre a superfície da fornalha e a câmera e em cinco

alturas diferentes. Isso permitiu uma tomada de fotos em alta resolução e uma malha mais densa que apresentasse o maior número de informações. Conforme explica Natalie Johanna Groetelaars [11], a etapa de tomada fotográfica é uma das mais importantes, pois o DSM apresenta uma relação direta entre a qualidade do produto final, influenciando na resolução do modelo e seus produtos derivados.

Fig. 4. Croquis ilustrando a dinâmica utilizada para tomada de fotos na chaminé (fonte: elaborado pelos autores).

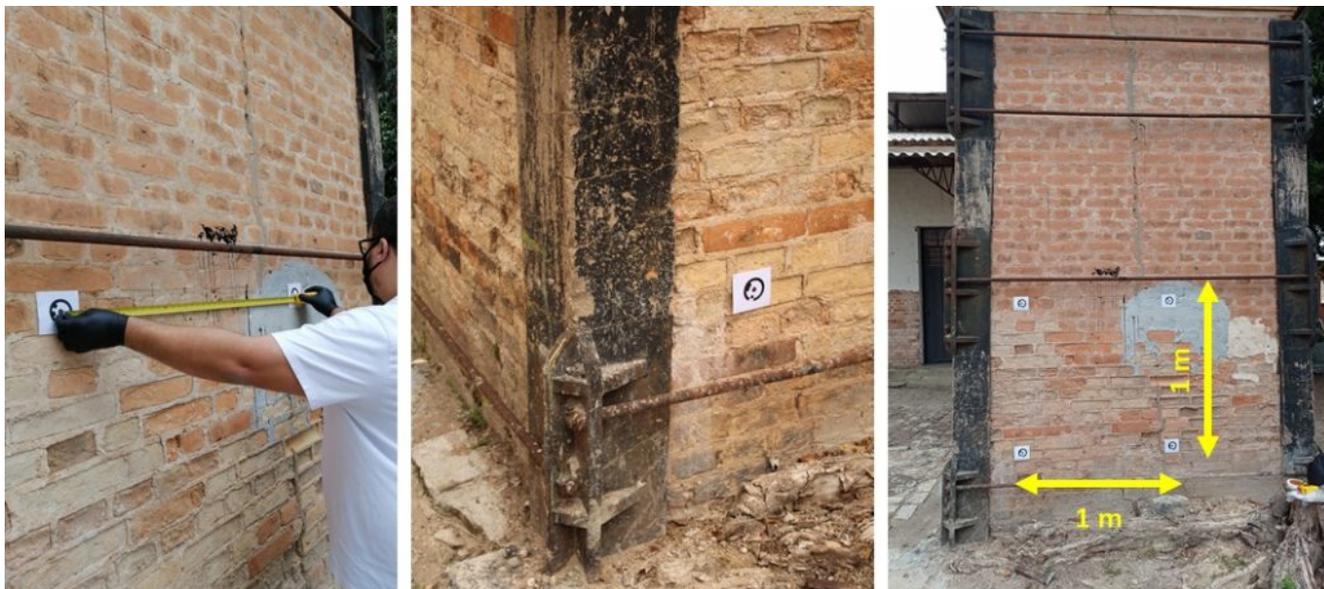
seguiram a mesma sequência: cinco alturas e fotos orbitando o objeto central. Além disso, também foram usados alguns alvos de papel, fixados sobre uma das superfícies da chaminé, para viabilizar, posteriormente, a atribuição de coordenadas e a indicação dos pontos para gerar as ortofotos nos *softwares* (Fig. 5).

Fig. 5. Medição e fixação dos alvos na fachada posterior da fornalha, 2021 (fonte: Acervo pessoal dos autores).

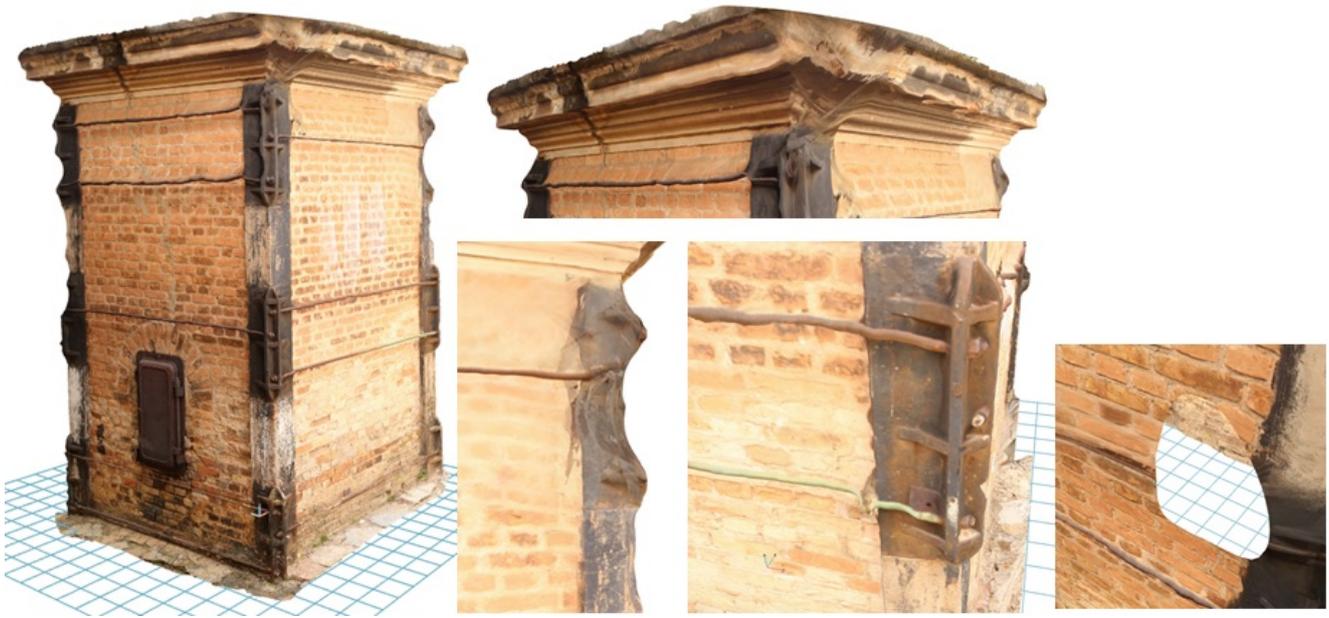
O primeiro processamento realizado no *Autodesk Recap Photo* apresentou um modelo com muitas deformações e lacunas, criando o que é chamado de “áreas de sombra”, que são equivalentes às lacunas causadas pela falta de informações durante o processamento de *pixels* entre as fotos, em concordância com Natalie Johanna Groetelaars [11]. De modo geral, ficou perceptível a delimitação do objeto, sendo possível identificá-lo, mas elementos importantes, como os travamentos em ferro fundido, não apresentaram sua geometria correta (Fig. 6).

Fig. 6. Resultado do processamento realizado no Autodesk Recap Photo (fonte: elaborado pelos autores).

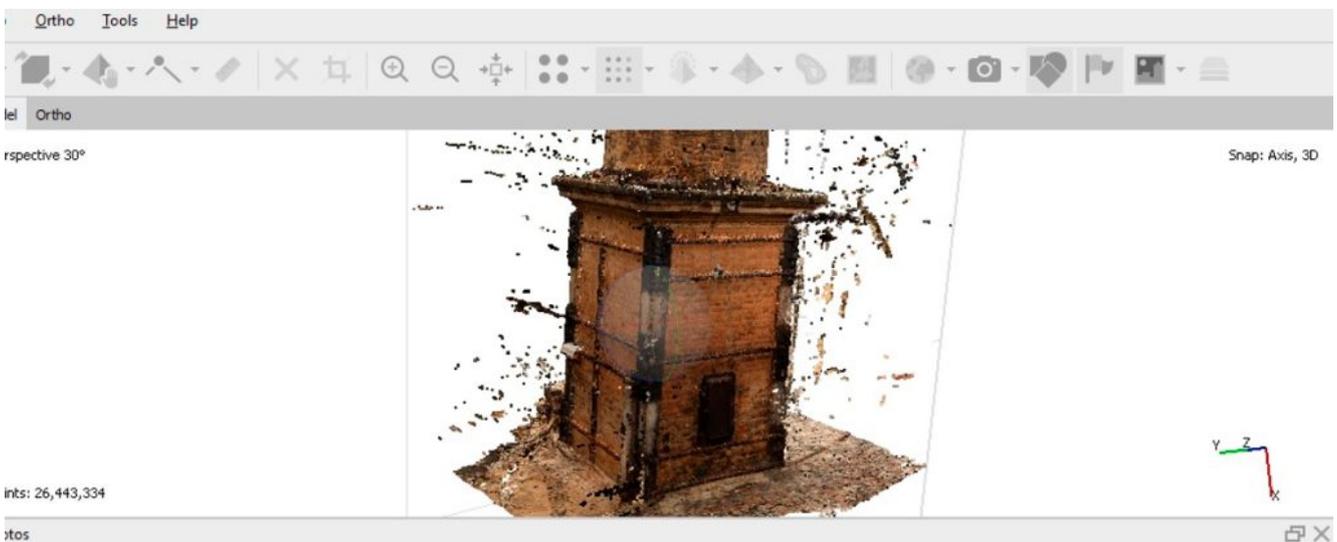
O segundo processamento realizado no *Agisoft Metashape* com a tomada de fotos I (301 fotos), apresentou um resultado mais favorável, em que desde a nuvem esparsa até malha triangular irregular já se percebia uma notável fidelidade com a forma original. Os alvos permitiram um fácil ajuste na hora de inserir os marcadores para orientar a posição do modelo e posteriormente gerar as ortofotos (Fig. 7, 8 e 9).

Fig. 7. Nuvem de pontos densa após processamento no Agisoft Metashape (fonte: elaborado pelos autores).

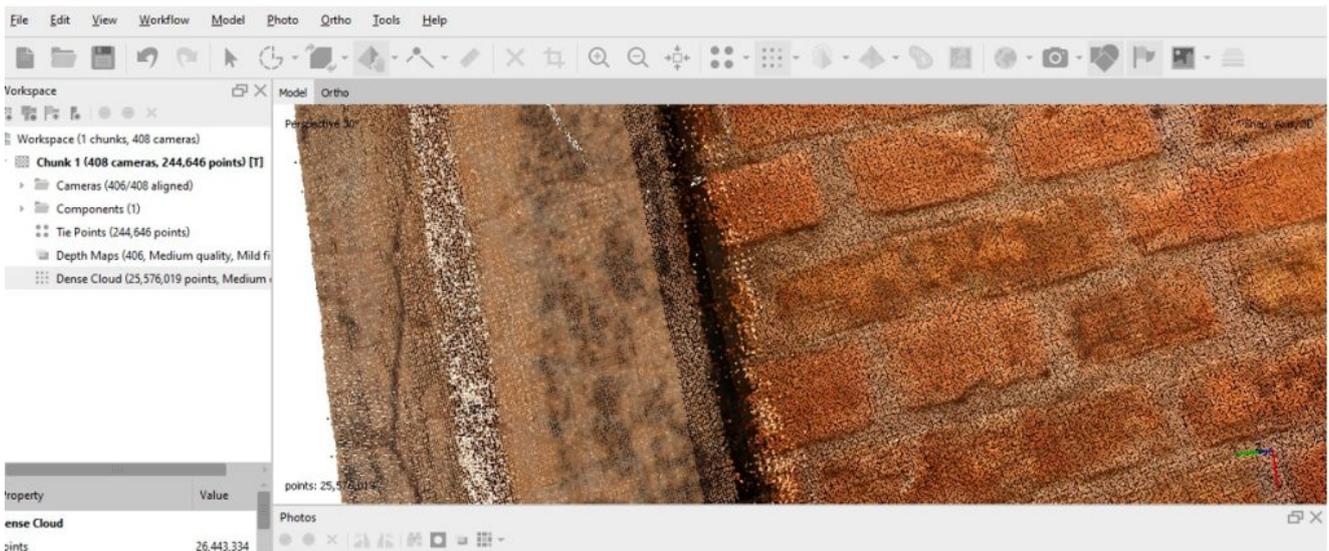
Fig. 8. Detalhe da nuvem densa após processamento no Agisoft Metashape (fonte: elaborado pelos autores).

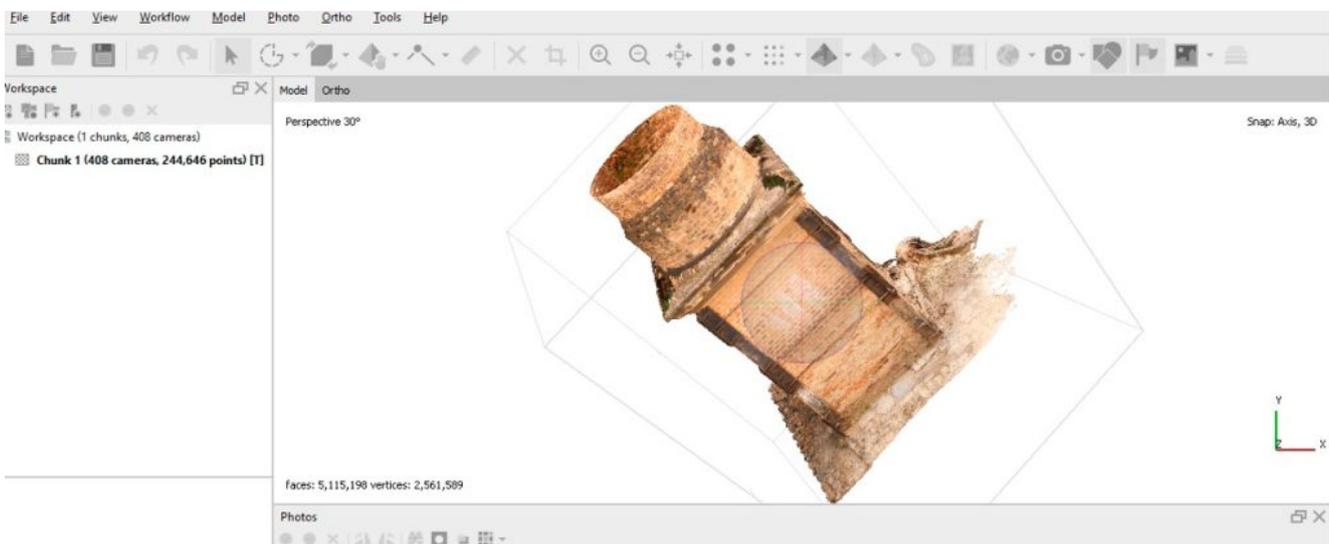
Fig. 9. Detalhe do modelo com a malha texturizada após a limpeza da área de interesse (fonte: elaborado pelos autores).

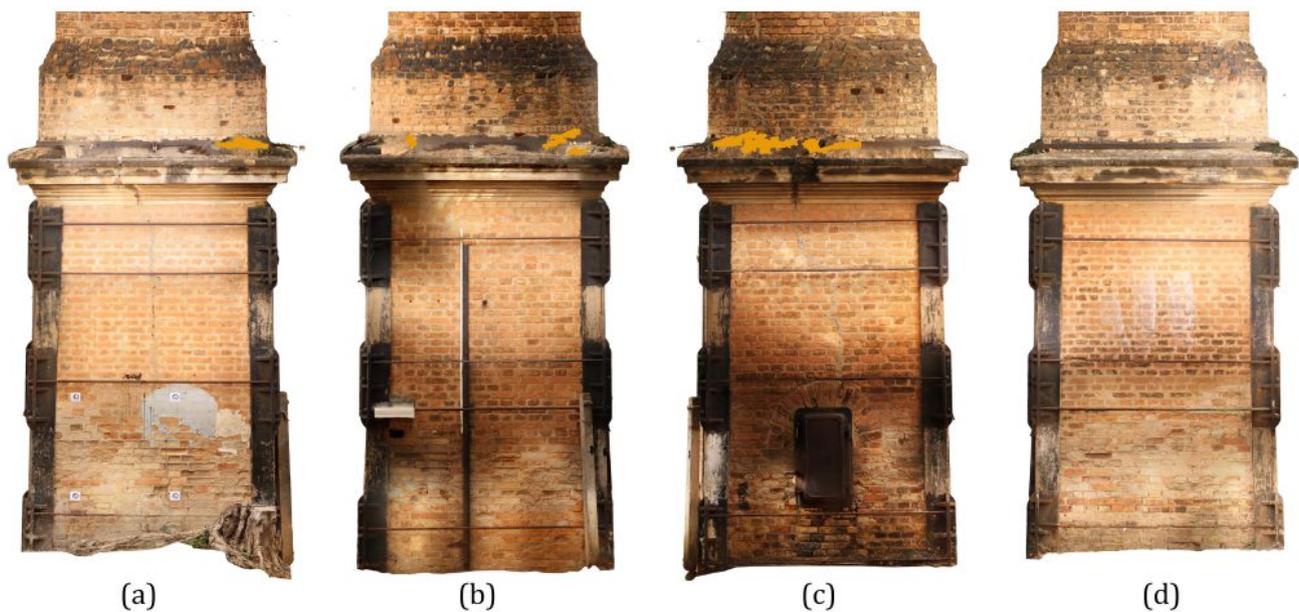
No experimento com o *Agisoft Metashape* foram identificadas limitações, como áreas de sombra na parte superior (acima da cimalha), justificadas pela predominância de fotos terrestres. No entanto, as vistas geradas alcançaram fidedignidade quanto ao objeto real, em suas imprecisões na representação das irregularidades das superfícies e deformações dos materiais (Fig. 10).

Fig. 10. Projeções ortográficas (vistas) da chaminé após o processamento com destaque para as lacunas (sombras) presentes na malha texturizada (destacadas em amarelo); a) vista posterior (onde foram aplicados os alvos); b) vista lateral esquerda; c) vista frontal (forno); d) vista lateral direita (fonte: elaborado pelos autores).

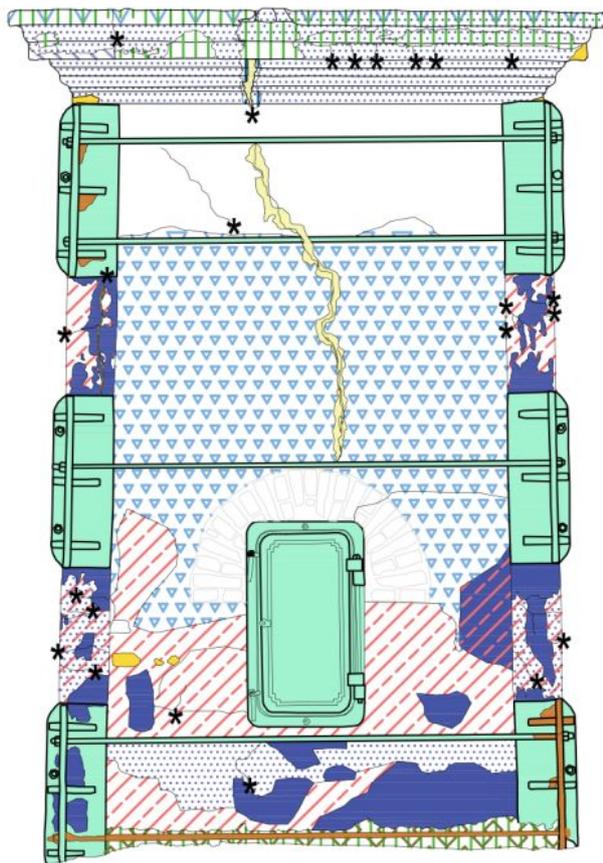
Fig. 11. Mapa de danos da chaminé (fonte: elaborado pelos autores).

As ortofotos são uma base segura, de alta precisão e resolução para o desenvolvimento de mapas de danos utilizando o método do decalque (Fig. 11), assim como a trabalhabilidade da sua nuvem de pontos em processos de modelagem pode subsidiar a criação de modelos BIM que permitam quantificar os danos de forma mais assertiva, visto que, com base em um modelo, nós conseguimos explorar ângulos e posições que geralmente não estão visíveis ao olhar fotografias convencionais (Fig. 12). Podem ser usadas também para se averiguar áreas com falhas na argamassa de assentamento ou erosão em tijolos e até realizar a simulação digital de procedimentos para reintegração de antigos rebocos. Isso é possível porque além da representação apenas gráfica da patologia em uma imagem planificada, nós temos a possibilidade de explorar tridimensionalmente a extensão dos danos (Fig. 13 e 14).

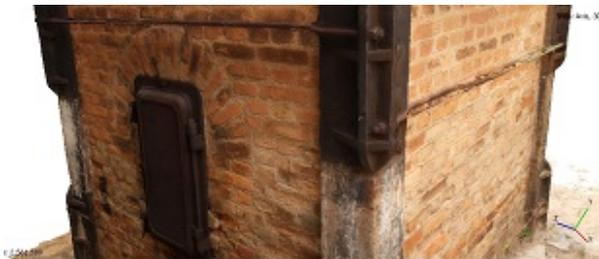
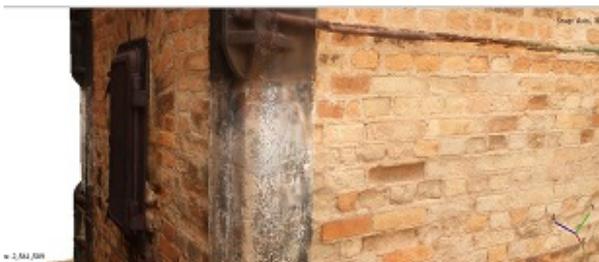
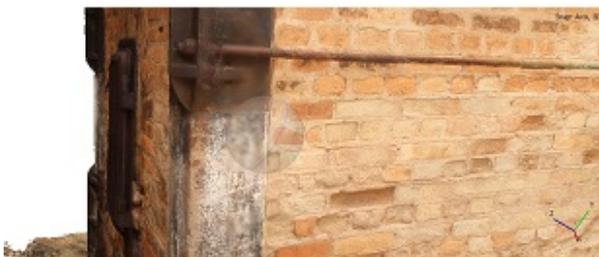
Fig. 12. Facilidade de visualização do modelo

geométrico texturizado em vários ângulos e níveis de aproximação (fonte: elaborado pelos autores).

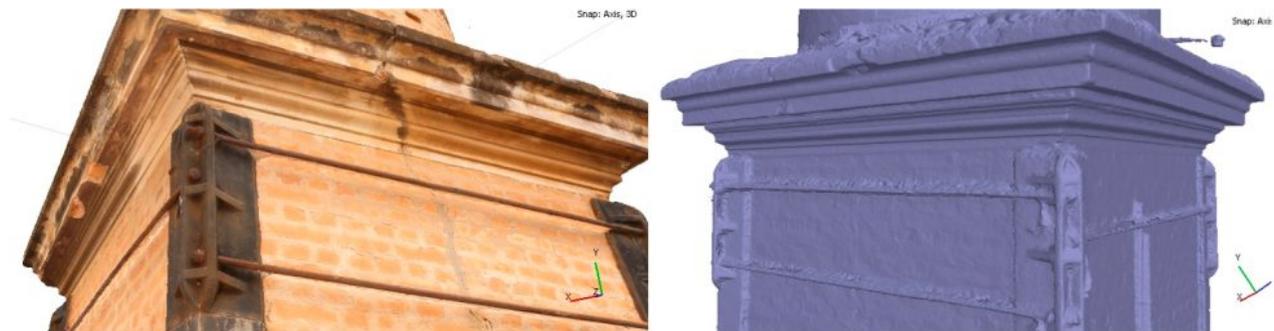
Fig. 13. Registro das perdas de argamassa sofrida na área da cimalha (fonte: Elaborado pelos autores).

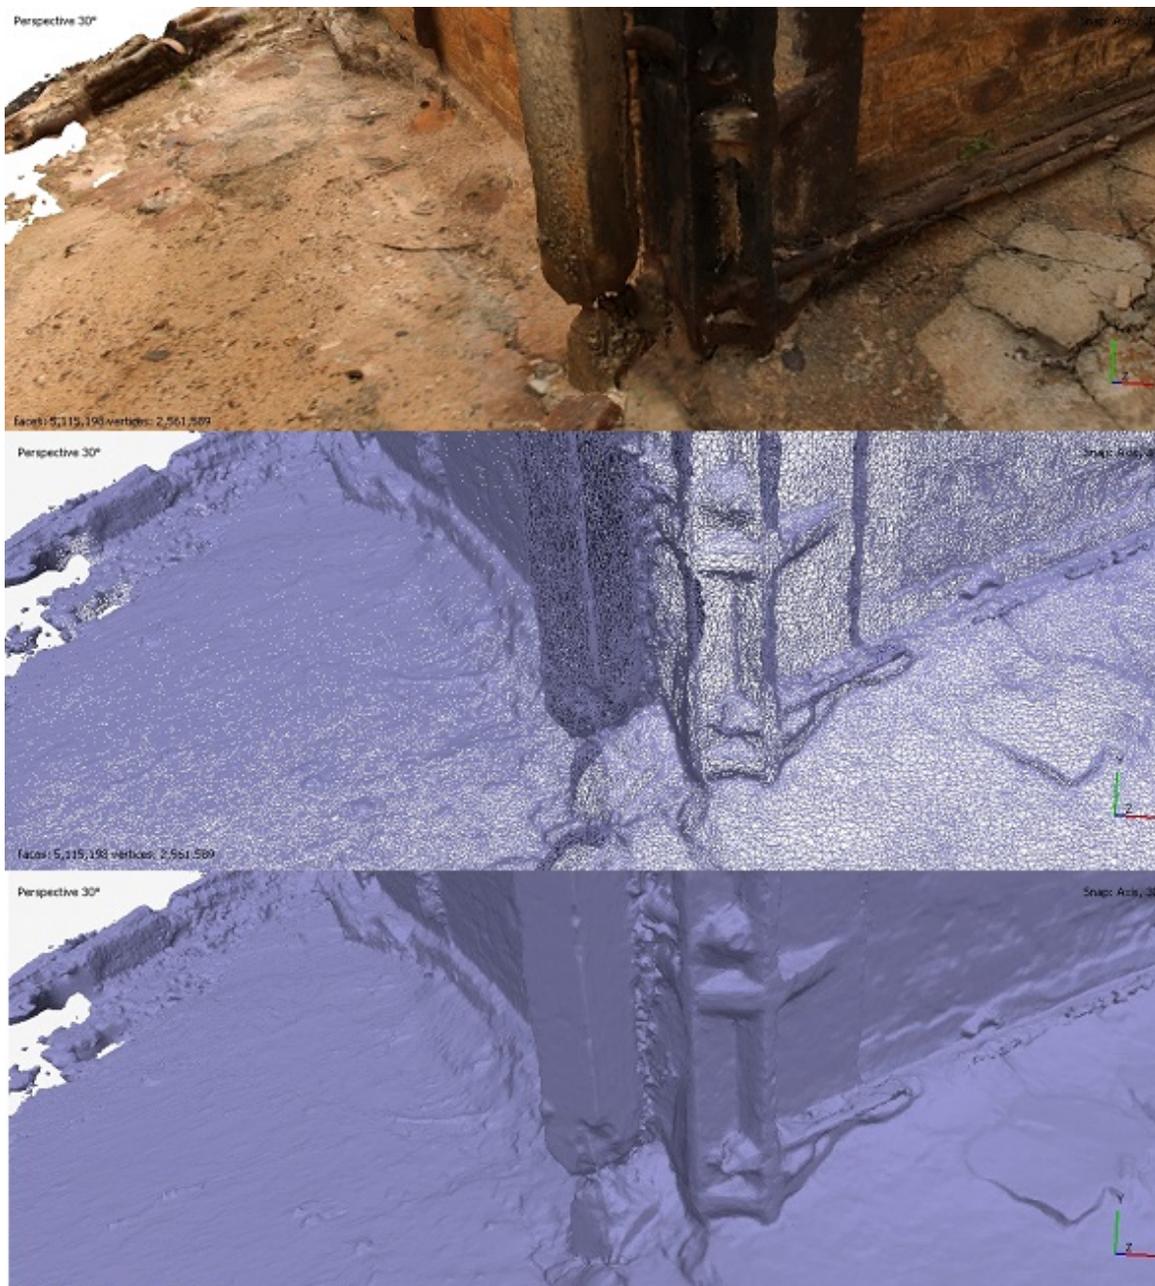
Fig. 14. Detalhe com riqueza geométrica de intervenção na chaminé visualizada na malha de diferentes formas: malha texturizada, malha triangular irregular e modelo sólido com texturização, em wireframe e em cor sólida (fonte: elaborado pelos autores).

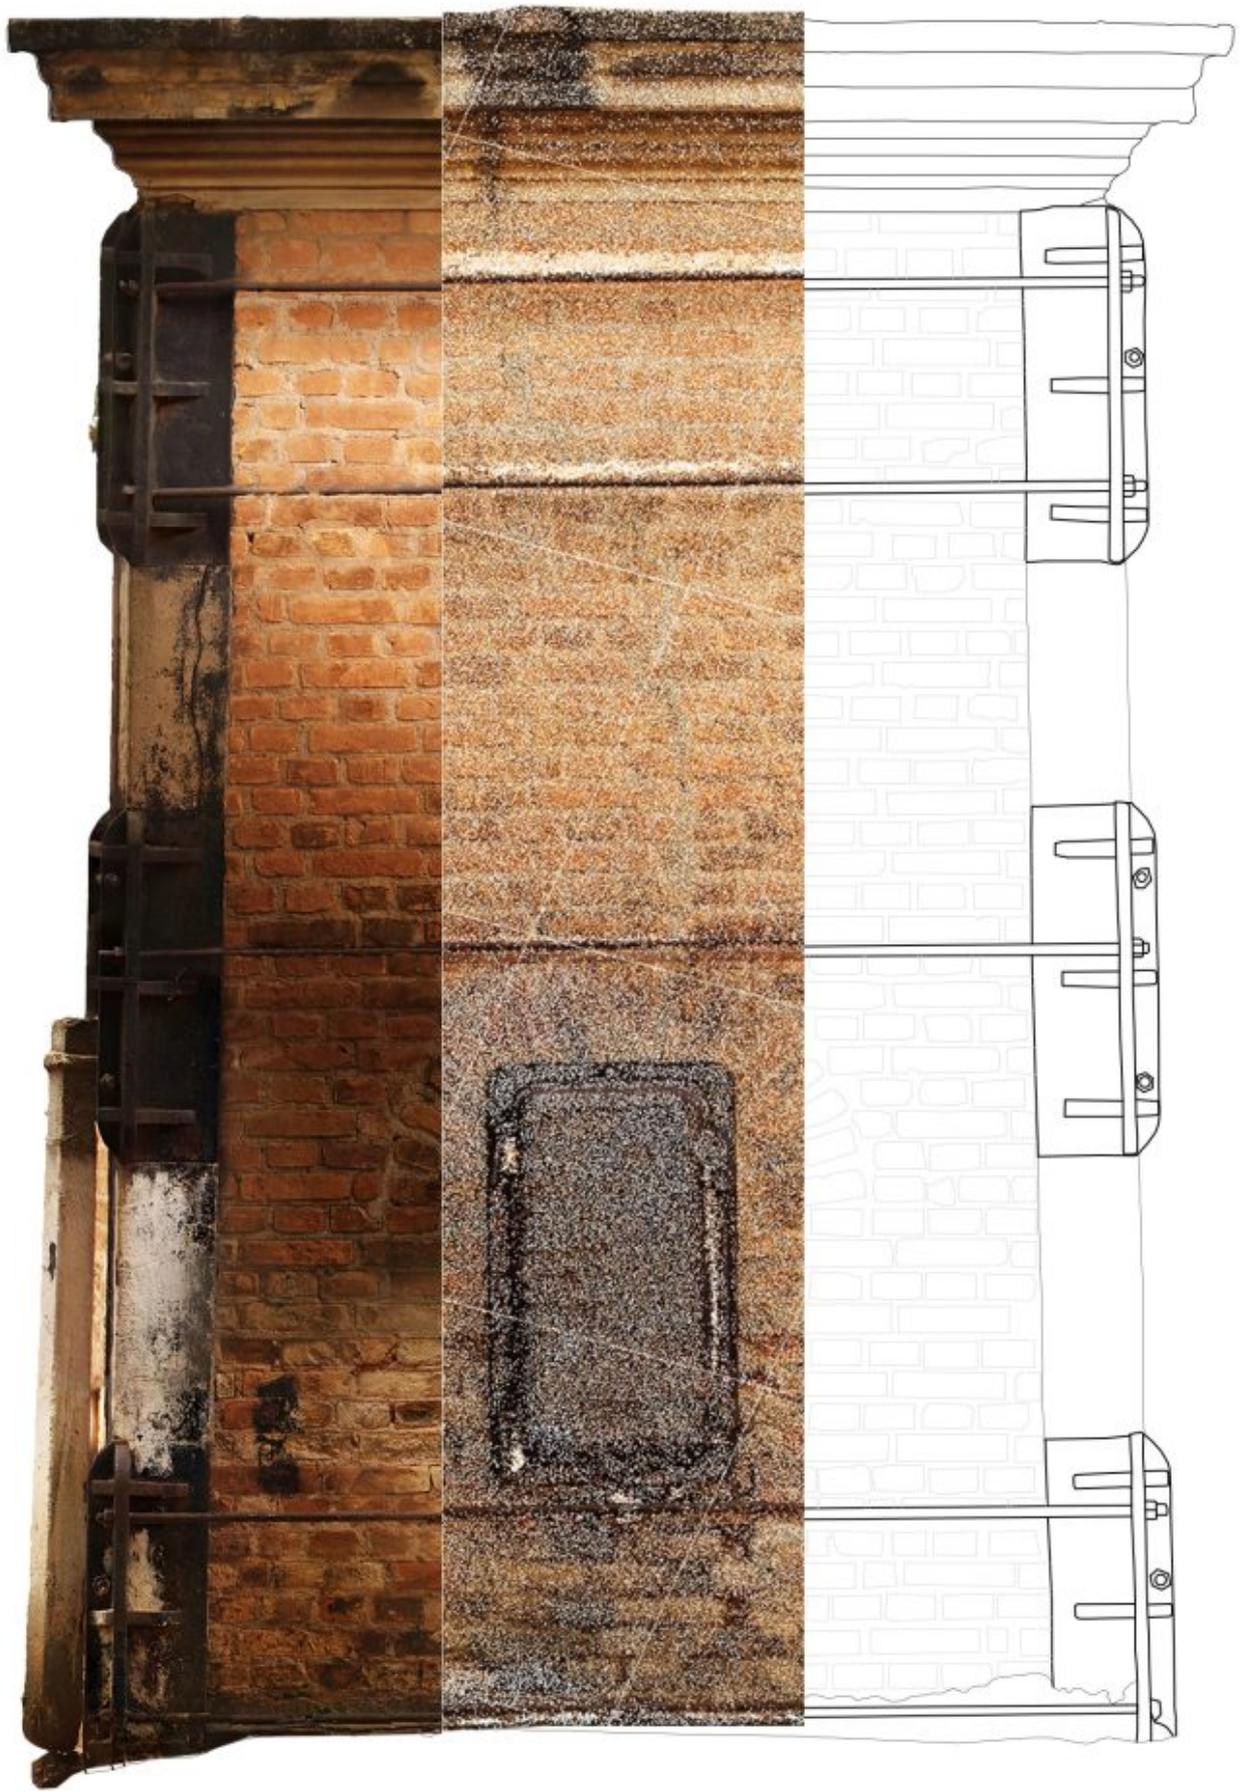
Fig. 15. Elevação frontal da chaminé; a) ortofoto gerada a partir da malha texturizada; b) nuvem de pontos densa; c) decalque feito a partir da ortofoto (fonte: elaborado pelos autores).

Uma das contribuições propostas por esse trabalho é a reflexão sobre o processo de documentação, visando o mapeamento de danos como um produto derivado do DSM. Para identificar com precisão os diferentes tipos de deterioração é imprescindível que seja realizado um levantamento específico em campo, por meio do qual sejam anotados cada um dos danos, sobre uma base existente de levantamento arquitetônico, e não apenas com base em observações por fotos, conforme ressaltado por Stefano Bertocci e Marco Bini [8]. Esse tipo de pensamento sugere, então, dois momentos em campo para averiguar e reunir informações distintas sobre um mesmo objeto, algo que pode ser reinterpretado a partir de um levantamento utilizando técnicas digitais. Além disso, ao obtermos um modelo de malha irregular texturizado em alta resolução é possível considerar que o mapeamento de danos possa ir além da reprodução no plano, garantindo a coleta de novas imagens em ângulos não planejados, durante a etapa de campo, facilitando a atualização do modelo sobre eventuais progressões dos danos (Fig. 15 e 16).

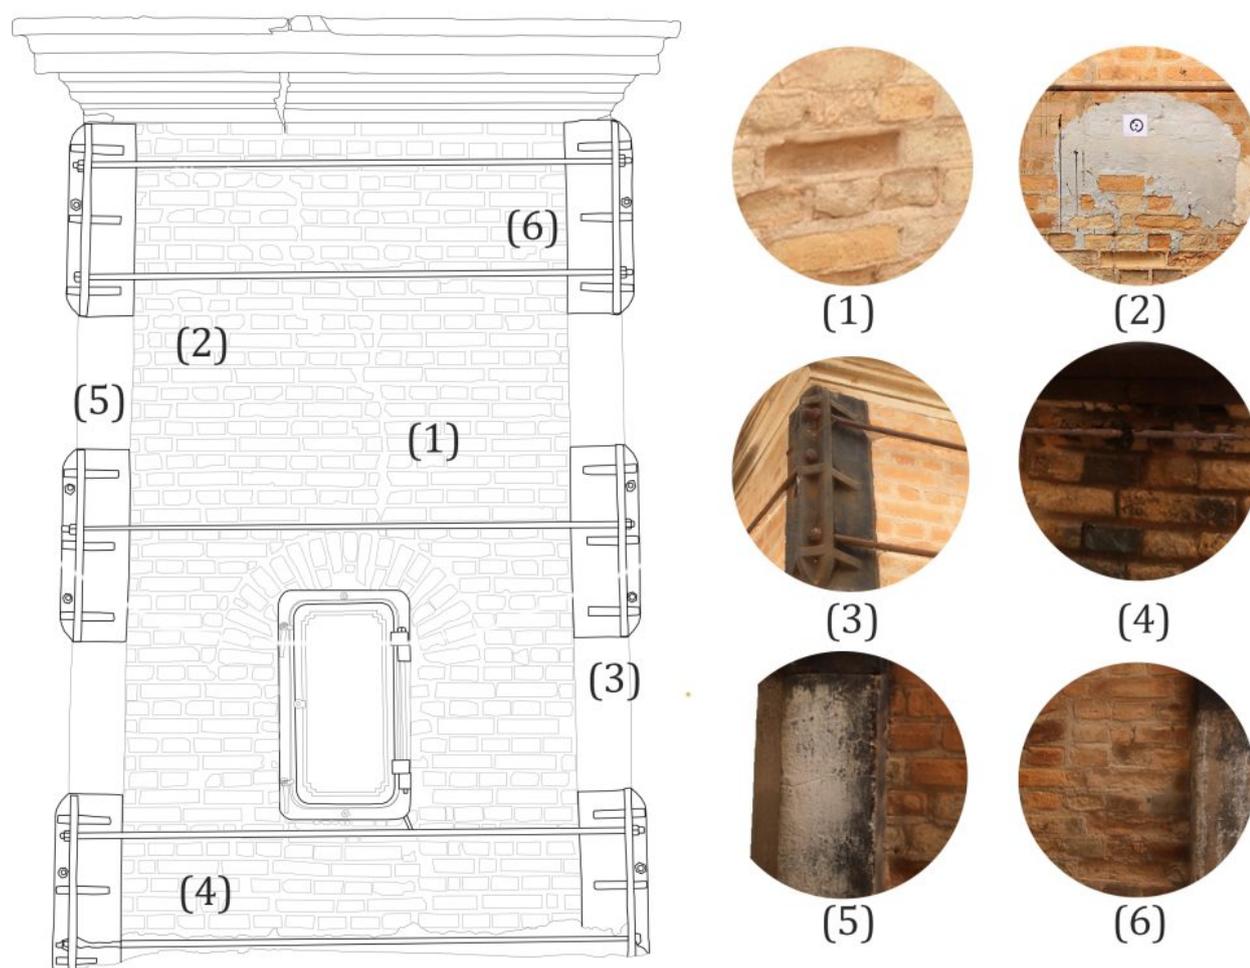
Fig. 16. Elevação frontal da chaminé já vetorizada e destaque para manifestações patológicas identificadas em mosaico fotográfico obtido através das ortofotos geradas pelo modelo DSM (fonte: Elaborado pelos autores).
